Patología de la madera en la edificación. Comportamiento frente a ambiente exterior marino. Análisis comparativo de situaciones dadas en Venecia, Dakhla y Las Palmas de Gran Canaria

Ruth Cedrián Jorge

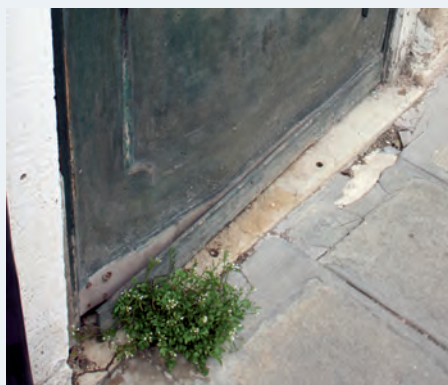
- Deformación o alabeo: el material pierde su estructura original y normalmente alcanza una forma alabeada. Se da sobre todo en maderas de sección estrecha, y se puede deber a una gran variedad de factores además de a la infiltración de humedad en las microfisuras del material por ejemplo a la acción física, oscilaciones térmicas, falta de mantenimiento...

Deformación o alabeo

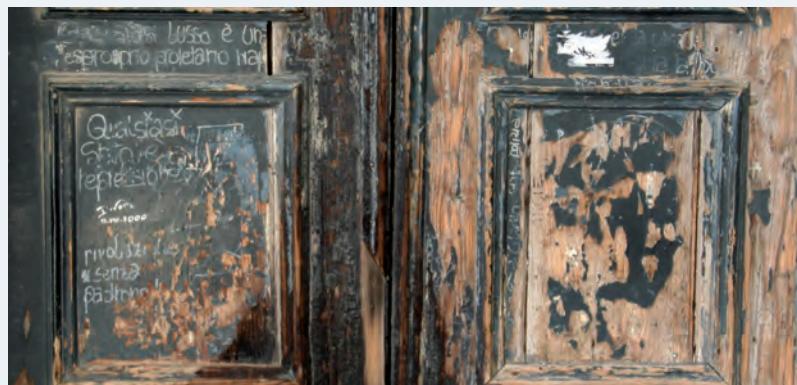
- Ataque de hongos o putrefacción: está causada por la presencia de agua, normalmente a través del soporte y potenciada por la escasez de ventilación. Existen varios tipos; roja, azul, blanca, parda... Las más habituales son la parda y la blanca. La primera oscurece la madera, creando fisuras transversales que acaban por formar paralelepípedos fácilmente extraíbles. Es posible confundirla con la madera carbonizada. La segunda llega a crear cavidades llenas de residuos de celulosa, después de haber decolorado la madera, ya que solo agreden la lignina.

Ataque de hongos o putrefacción

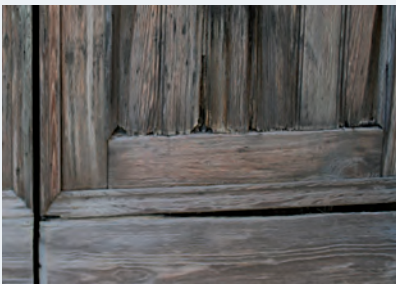
- **Alteración cromática:** está causada por a la acción de desecación o ataque de hongos. La presencia de humedad puede ser discontinua en el primer caso o continua en el segundo. Se observa que muchas de las maderas que tienen un alto contenido de humedad son también las que más se resecan, debido al proceso ya nombrado de absorción y desecación a través de las microfisuras de las fibras.

Alteración cromática

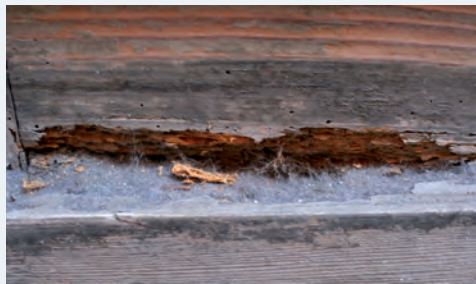
- **Agresión por insectos y otros xilófagos:** degeneración biológica del material que se da en ambientes no ventilados y con una humedad contenida en la madera mayor o igual al 20% o en ambientes con un 85% de humedad ambiental. Según la intensidad y el tipo de xilófago aparecen diferentes tipos y cantidad de cavidades o galerías en la misma. La carencia de espesor en estas zonas despoja al material de parte de su resistencia. Las microfisuras de la madera propician la aparición de este tipo de daño, y viceversa.

Agresión por insectos y otros xilófagos

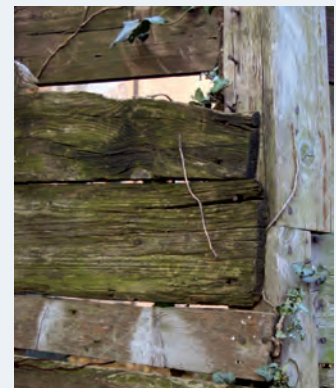
- **Aparición de líquenes, musgos y otros tipos de vegetación:** la presencia de estos organismos son igualmente debidos a la presencia de humedad constante sobre la madera, sobretudo en lugares orientados al Norte, o en zonas escasa radiación solar.

Aparición de líquenes, musgos y otros tipos de vegetación

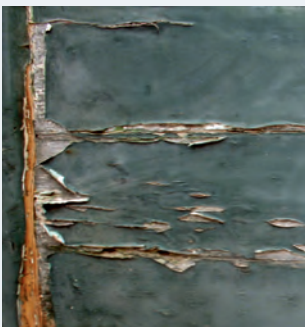
- **Decapado:** se debe normalmente a una adherencia insuficiente con el soporte o una mala preparación del mismo. Esta adhesión puede verse agravada por efecto de humedad filtrada en el material.
- **Descamación:** degradación progresiva de porciones de pintura que se desprenden de los estratos anteriores. Normalmente está causada por la pérdida de adhesión del estrato anterior, que no ha sido tratado debidamente. Igualmente, esta pérdida de cohesión viene agravada por efecto de los agentes atmosféricos, como la humedad que alcanza las microfisuras de la madera.
- **Agrietamiento:** se debe a la escasa resistencia del producto de acabado, su envejecimiento o la desecación de la humedad contenida en la madera. Los materiales de protección con alta impermeabilidad no dejan pasar el vapor a través de ellos, de ahí que se cree una capa intersticial cargada de humedad.

Decapado

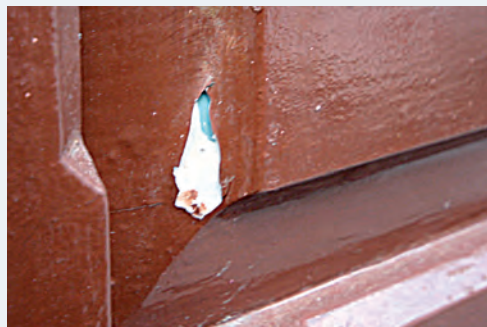
Descamación

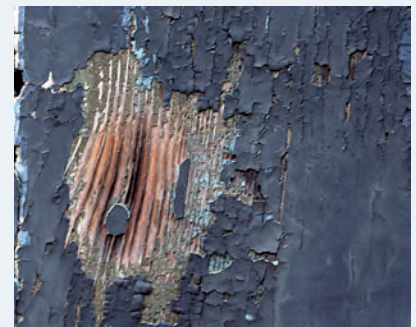
Agrietamiento

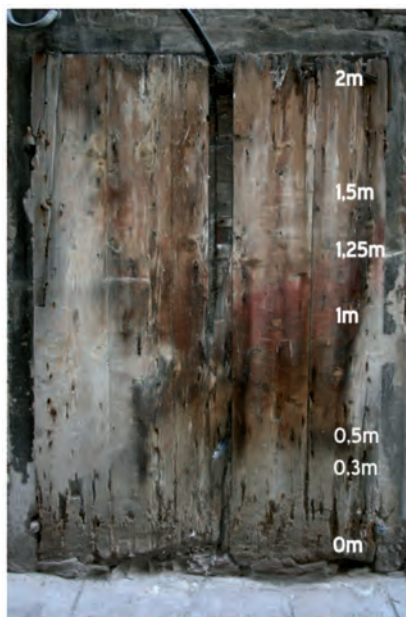
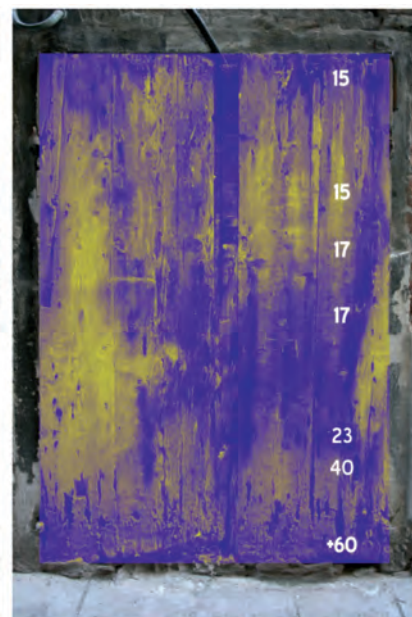
Mapa de humedad del elemento N°16

Se ha elaborado un mapa de humedad del elemento N°16, una puerta situada en la Calle Erizzo 566, Sestiere de San Marco, Venecia. Ésta se encuentra tapiada con un paramento formado por tablo- nes de madera que se encuentran atacados por hongos. Se observa como las zonas en contacto con los paramentos tienen diferente color que las zonas interiores.

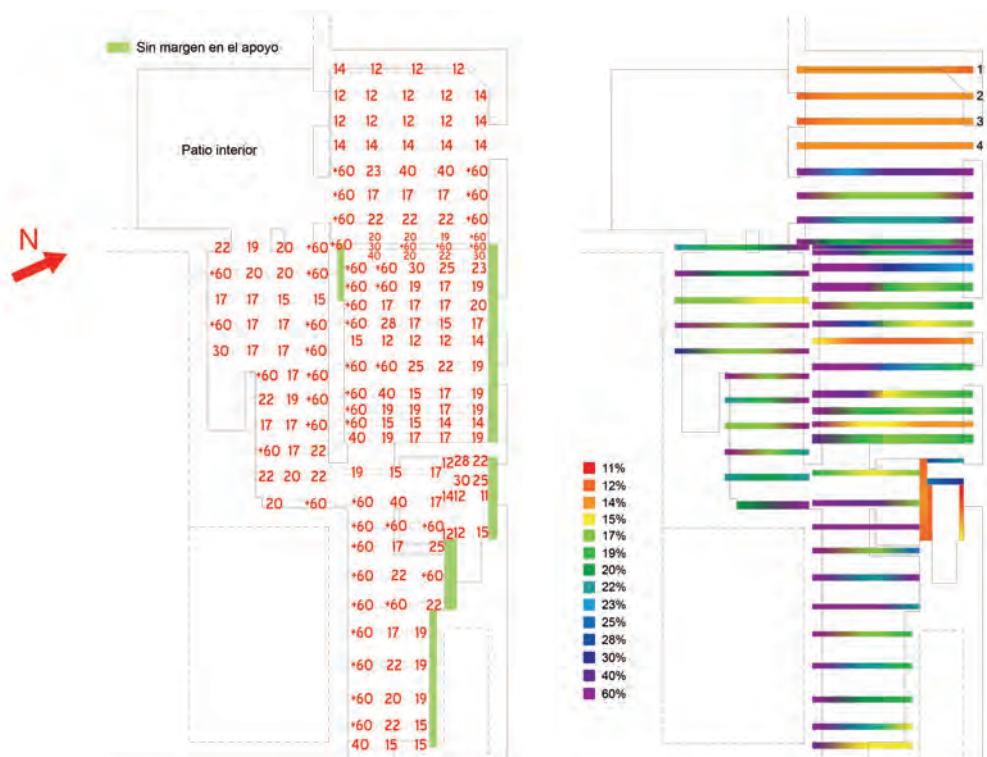
En adición se ha realizado medi- ción en una vivienda en planta baja situada cerca de La Salute, en Vene- cia, concretamente en Calle Lanza 154b. En primer lugar hay que men- cionar que en cualquier edificación cubierta, son las cabezas de las vigas las que por su contacto con el interior del muro reciben mayor humedad, y los puntos más críticos a la hora de iniciarse la pudrición. Por lo tan- to, a la hora de exami- nar los resultados, es fundamental relacio- nar entre sí los valores obtenidos en dichos puntos. En este caso además, nos encon- tramos un caso de es- tudio particular, tanto por la alta humedad de capilaridad que existe en la ciudad como por- que la vivienda se en- cuentra en una zona de fácil inmersión por las aguas altas (véase en las fotos efecto de la capilaridad en los muros).

Para el análisis de las muestras hay que tener en cuenta que la esquina superior izquierda (u Oeste) de la propiedad y el margen izquierdo (Noreste) se corresponden con patios interiores, siendo el primero de dimensiones mucho más limitadas. Se puede observar como en la mayoría de los casos las vigas que están en contacto con estancias más ventiladas gracias a éstos son las que tienen mejores condiciones para evaporar su humedad. Así, los extremos de las vigas de la estancia mayor que apoyan en el muro exterior rondan el 19% de humedad, mientras los interiores se sitúan en su mayoría en un 60% de humedad. Se recuerda, que según las especificaciones del instrumento el contenido máximo admisible para estructuras es un 22%. Otra posibilidad, también plausible, es que la posición de los radiadores en la vivienda influya altamente en el contenido de humedad del muro, y por ende de las cabezas de las vigas. Esto explicaría por qué, las vigas de la 1 a la 4 son las que tienen con diferencia un menor contenido de humedad, ya que son las únicas debajo de las cuales hay radiadores en ambos extremos. Si este razonamiento no fuera adecuado, y descartando que se trate de vigas más nuevas, es difícil formular otro acerca de este último particular con los datos que se tienen.

Es hecho curioso que las zonas húmedas (cocina y baño), situadas en la parte central derecha de la vivienda sean las que contienen parte de las vigas con menos humedad

contenida. Como hipótesis, y teniendo la ciudad unas condiciones atmosféricas poco clementes, se puede plantear la probabilidad de que cocina y baño sean las zonas que por necesidad más ventiladas se mantengan.
