Patología de la madera en la edificación. Comportamiento frente a ambiente exterior marino. Análisis comparativo de situaciones dadas en Venecia, Dakhla y Las Palmas de Gran Canaria

Ruth Cedrián Jorge

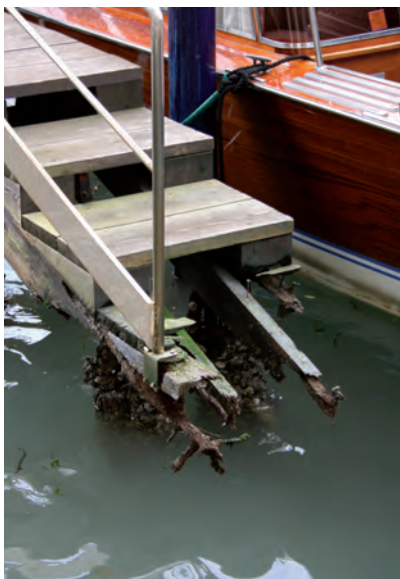
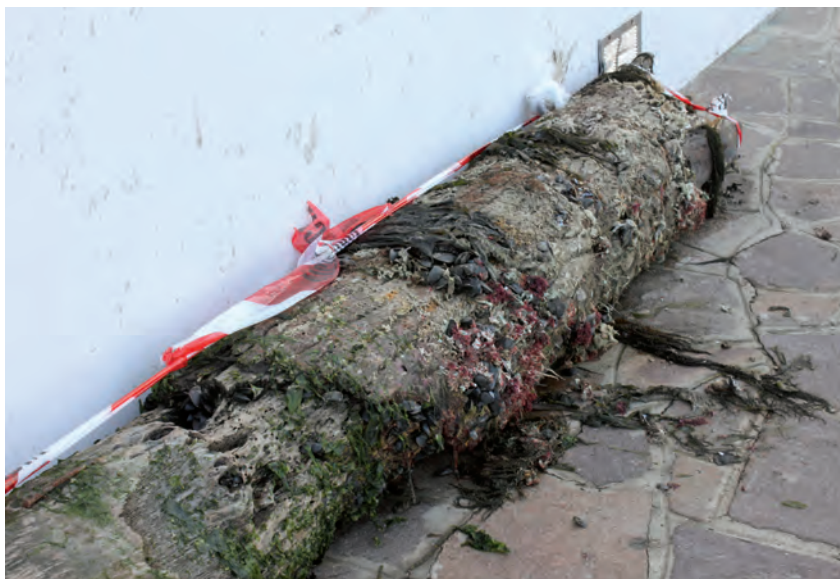
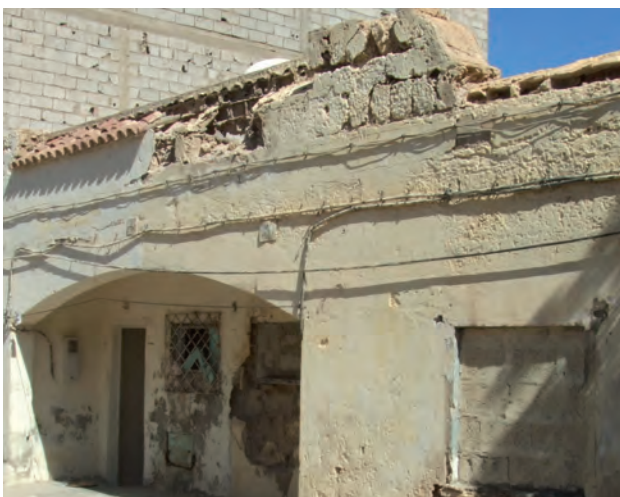
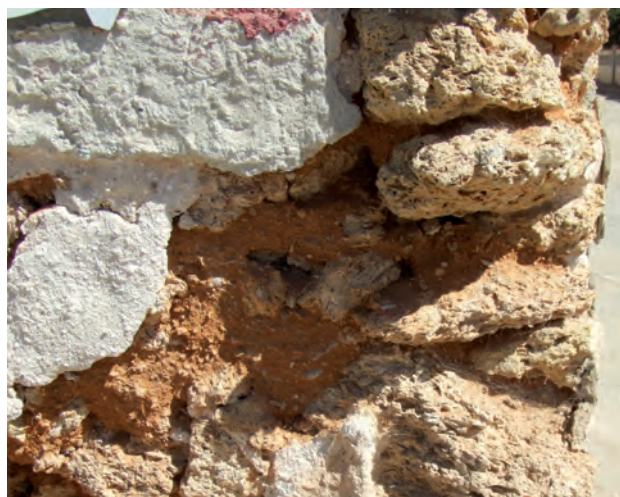
xilófagos son con diferencia las que más sufren la humedad, además de las que por su uso o situación sufren otro tipo de ataque. La gran mayoría de las maderas que tenían un contenido de humedad de un 40% o más padecían algún tipo de daño que transformaba sus fibras haciéndolas un material mucho más poroso.

En ocasiones, son las partes desprovistas de protección las que más secas se encuentran. Se debe a que el proceso de mojado y secado en estos casos es más rápido, al estar los poros del material expuestos a la captación y evaporación directa. Esta serie de procesos sucedidos con frecuencia, son los causantes de que se degraden con mayor facilidad estos puntos, de ahí la costumbre de proteger el material con productos que impiden que sus poros queden a la intemperie. Por lo tanto, se puede deducir, que una madera seca no necesariamente está sana.

En cuanto a la climatología, se ha descubierto que los valores de humedad están altamente condicionados por la cantidad de humedad de capilaridad contenida en el terreno, muro y pavimento, mientras que con una buena protección las

condiciones ambientales son una amenaza menor. Parece que es principalmente en los interiores no ventilados donde este factor cobra importancia, llegando a darse condiciones de saturación que impiden la evaporación del agua contenida en el material, y que a largo plazo lo dañan.

Se ha observado que en general las maderas que reciben un mantenimiento adecuado se conservan bastante mejor de lo que se esperaba. La tradición parece que tiende a sustituir los tratamientos basados en pinturas, efectivas y más económicas por otros basados en el barniz, menos efectivos pero con resultados más estéticos.
